## ÖVERLÅTELSEBESIKTNING SÄLJARFÖRSÄKRING

### LUND LYNGBY 10:16

Lyngby 691  
247 99 GENARP

2026-10-20

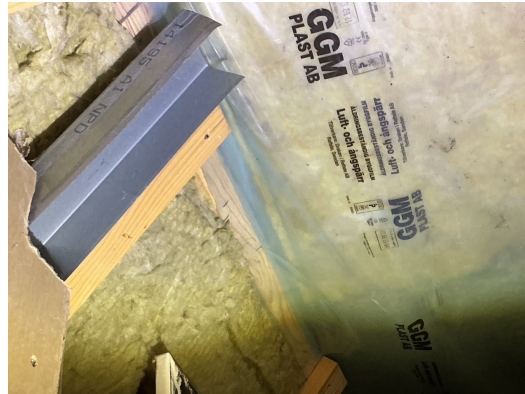
##### **Diffusionsspärr.**

Vid kontroll av diffusionsspärren (åldersbeständig plastfolie) upptäcktes att denna saknas ner i parallelltaket. Detta ökar risk att varm och fuktig luft söker sig ut i parallelltaket.
